Safety note for RR RockStar #264278

Rework required!

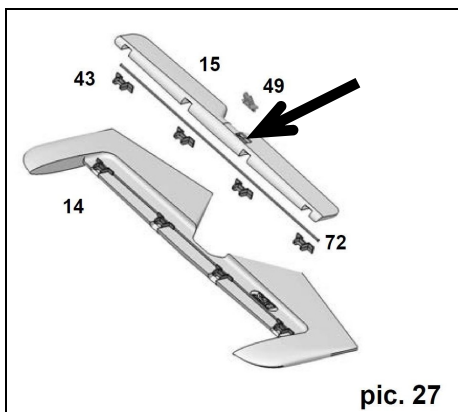
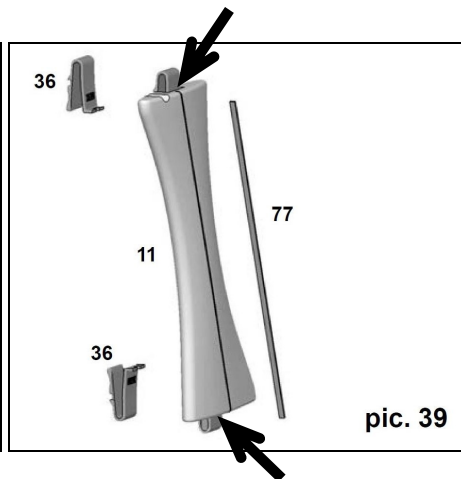
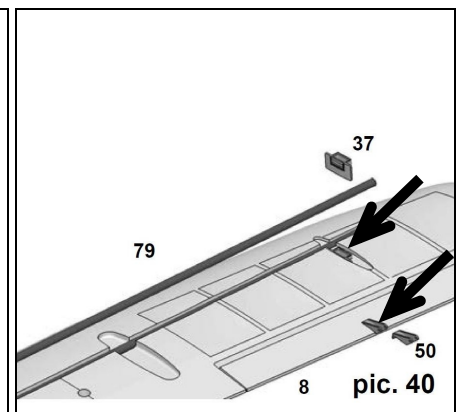
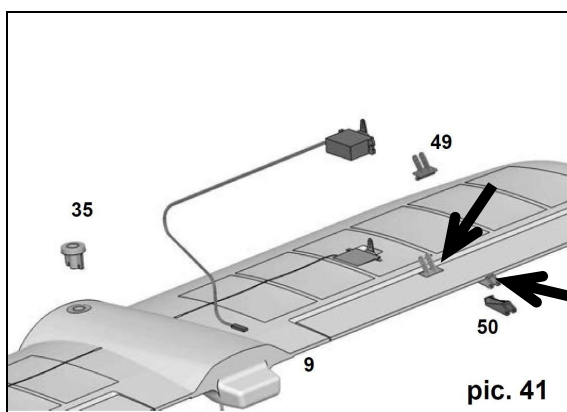
- 36** Wing strut clip
- 37** Wing strut clip socket
- 49** „Twin“ control surface horn
- 50** Aileron link rod barrel support

need additional glue, see building instructions figures 27, 39, 40, 41.

- 36** Clip Flächenstrebe
- 37** Clipaufnahme Flächenstrebe
- 49** Ruderhorn „Twin“
- 50** Aufnahme Kardanbolzen-Querruderverb.

müssen nachgeklebt werden, siehe Anleitung Abbildungen 27, 39, 40, 41.

- 36** Clip de fixation du hauban
- 37** Support clip fixation hauban
- 49** Guignol „Twin“
- 50** Support cardan - liaison ailerons

ne sont pas suffisamment bien collés. Y rajouter de la colle. Voir notice illustrations 27, 39, 40, 41.

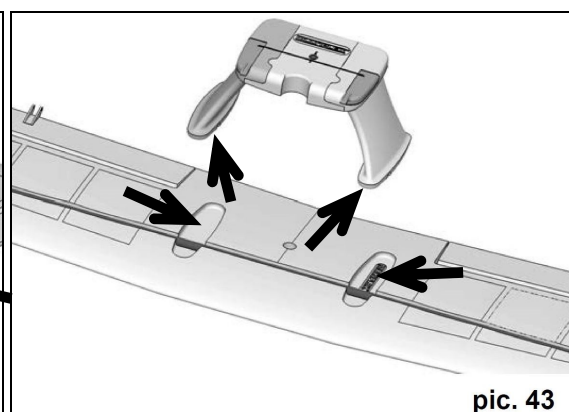
- 2. Sand the gluing surfaces of the cabane assembly and the top wing before gluing**, see building instructions figure 43.

- 2. Klebeflächen zwischen Baldachin und oberer Tragfläche vor dem Verkleben anrauen**, siehe Anleitung Abbildung 43.

- 2. Limer légèrement les surfaces à coller entre la cabane et l'aile supérieure avant de les coller.** Voir notice illustration 43.
